# بررسی ویژگی‌های زمین‌شناسی محیطی و نقش آنها در وقوع زمین‌لغزش‌های اطراف سد لتيان

## Study of Environmental Geology Characteristics and Their Effects on Landslides around Latian Dam

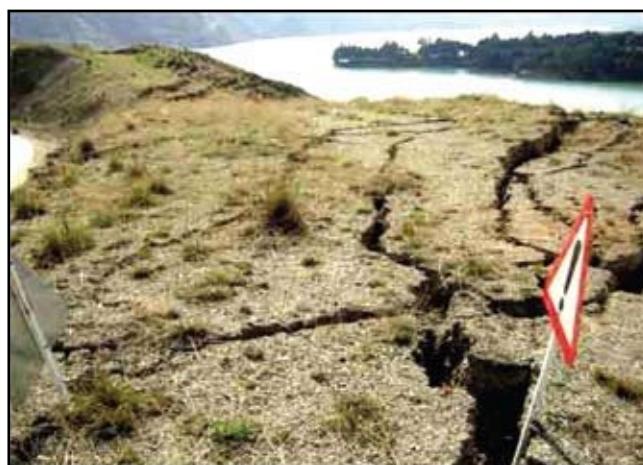
شکل ۸- ایجاد ترک های کششی در دامنه مشرف به سد (جهت دید شمال باختری) (رضابی، ۱۳۸۵)
