Flood on 28th July 2022 Imamzadeh Davood; lessons for understanding the flood risk in the north of Tehran

Razyeh Lak^{1*}, Ali Mohammadi², Javad Darvishkhatooni³, and Elnaz Aghaali¹¹ Research Institute for Earth Sciences, Geological Survey of Iran, Tehran, Iran² Eurasia Institute of Earth Sciences, Istanbul Technical University, Istanbul, Turkey³ Geological Survey of Iran, Tehran, Iran

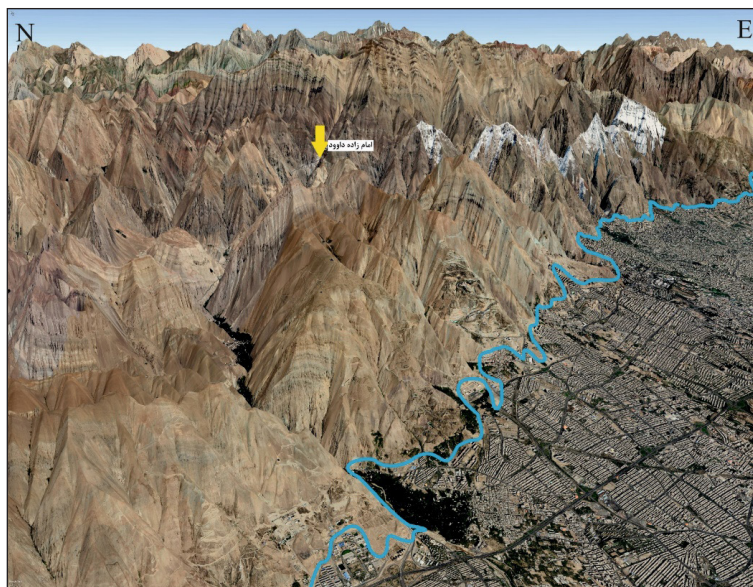
شکل ۱- حوضه آبریز رودخانه کن (Hooshyarpour et al., 2020).

Figure 1. Kan River watershed (after Hooshyarpour et al., 2020).

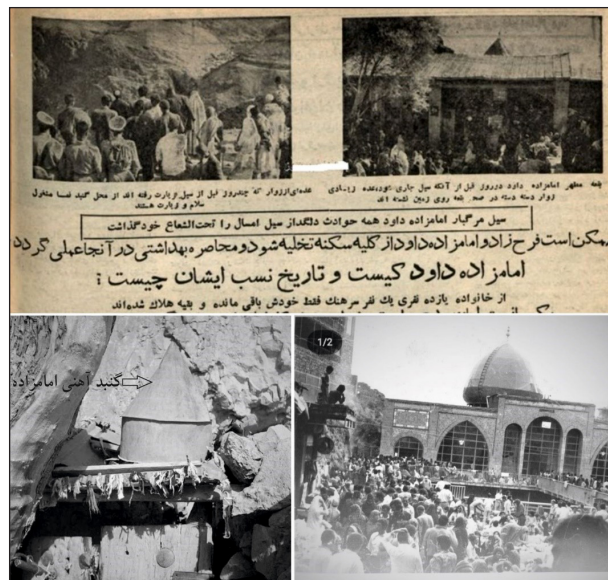
شکل ۴- سیل امامزاده داوود در سال ۱۳۳۳ (خبرگزاری فارس، ۱۴۰۱/۰۵/۱۲).

Figure 4. Imamzadeh Davood flood in 1954 (Fars News Agency, 2022/08/03)

اوایل تیرماه سال ۱۳۳۳ شمسی بارندگی شدید در شمال باختر تهران، به سیلاب در منطقه امامزاده داوود انجامید. با توجه به عدم وجود امکانات هشدار و امدادی در آن دوره زمانی، تلفات ناشی از آن سیل در برخی منابع ۲۰۰۰ نفر ذکر شده است. با توجه به روایات اهالی منطقه، پس از سیل فرحزاد و در همان بازه زمانی پس از ۳۰ تا ۴۰ روز بارندگی مداوم، سیل امامزاده داوود اتفاق افتاده بود. خسارات ناشی از سیل سال ۱۳۳۳ بسیار بالا بوده و سیل کل روستا را از میان برداشته است. حدود ۲ ماه جستجوی کشته‌شدگان به درازا کشیده بود. پس از رخداد سیل مرداد ۱۳۳۳، از بارگاه حرم امامزاده داوود فقط یک گنبد حلبی بر روی یک چوب باقی مانده بود (خبرگزاری فارس، ۱۴۰۱/۰۵/۱۲) (شکل ۴).

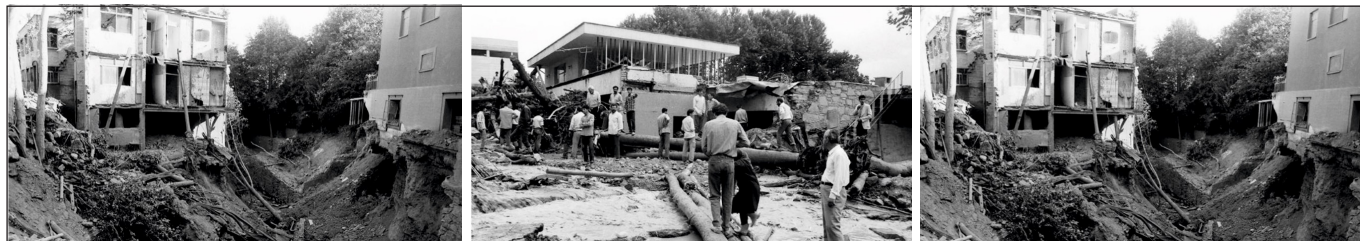
شکل ۵- سیل تجریش سال ۱۳۶۶ (برگرفته از <http://ensafnews.ir>).

Figure 5. Tajrish flood in 1987 (After <http://ensafnews.ir>).

سیل مرداد ماه ۱۳۶۶ در منطقه تجریش یا سیل دربند، در ساعت ۱ بعد از ظهر بر اثر بارش شدید باران در دره‌های دربند و گلاب‌دره، در شمال تهران رخ داد. بر اثر این سیل، حدود ۳۰۰ نفر کشته شدند و ۷۵۷ میلیارد ریال خسارت مالی وارد شد. این سیل پس از سیلاب سال ۱۳۸۰ رودخانه گرگان‌رود با ۴۰۰ کشته، دومین سیل پرتلفات ثبت شده ایران است. در این روز با وجود گرمای هوا، بارش‌های تابستانه به صورت رگبار و تگرگ شدید صورت گرفت. شدت رگبار به گونه‌ای بوده است که در مدت ۱۰۷ دقیقه ۲۸ میلی‌متر بارش ثبت شد. در مدت کوتاهی سیلاب عظیمی از رودخانه گلاب‌دره به حرکت درآمد و در مسیر خود سد ساخته‌شده را تخریب و صدها تن گل‌ولای و سنگ را در مسیر رودخانه گلاب‌دره و جعفرآباد به سمت میدان تجریش به حرکت درآورد (شکل ۵؛ برگرفته از <http://ensafnews.ir>).

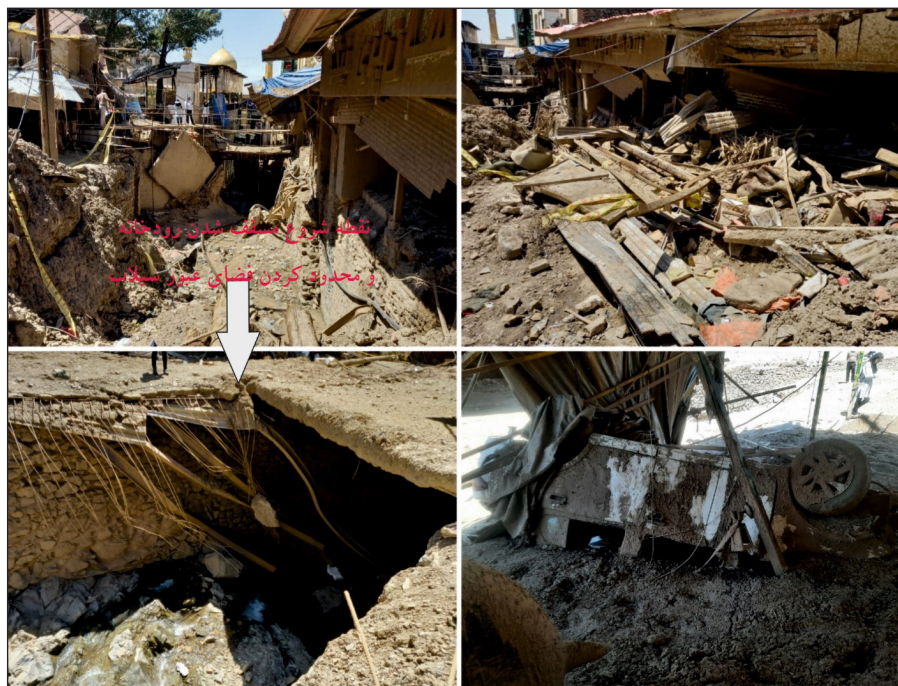
شکل ۶- تصاویری از تخریب رستوران‌ها و مغازه‌های اطراف رودخانه مسقف بر اثر سیل امامزاده داوود سال ۱۴۰۱.

Figure 6. Images of restaurants and shops around the cover river destroyed after the Imamzadeh Davood flood of 2022.

سیلاب مرداد ماه، ۱۴۰۱ در حوضه آبریز امامزاده داوود، منجر به کشته شدن بیش از ۴۰ نفر شد. میزان بارندگی ۱۶/۶ میلی‌متر برای ۲۰ دقیقه در حوضه آبریز رودخانه امامزاده داوود ثبت شد. از مهم‌ترین عوامل ایجاد این حادثه، تصرف در حریم رودخانه و ساخت و سازهای مختلف، مسقف نمودن کانال اصلی، محدود نمودن عرض رود و دیوار کشی، عدم لایروبی کانال و رشد گیاه در بستر رود، انسداد مسیر عبور آب با مسقف نمودن کانال اصلی، و پر شدن رسوب در پشت آب‌بندهای بالادست اشاره کرد که سبب حرکت سیلاب خارج از کانال اصلی و ورود به بالادست رود و از بین بردن هر آن‌چه در حریم رود ساخته شده بود، گردید (شکل ۶).

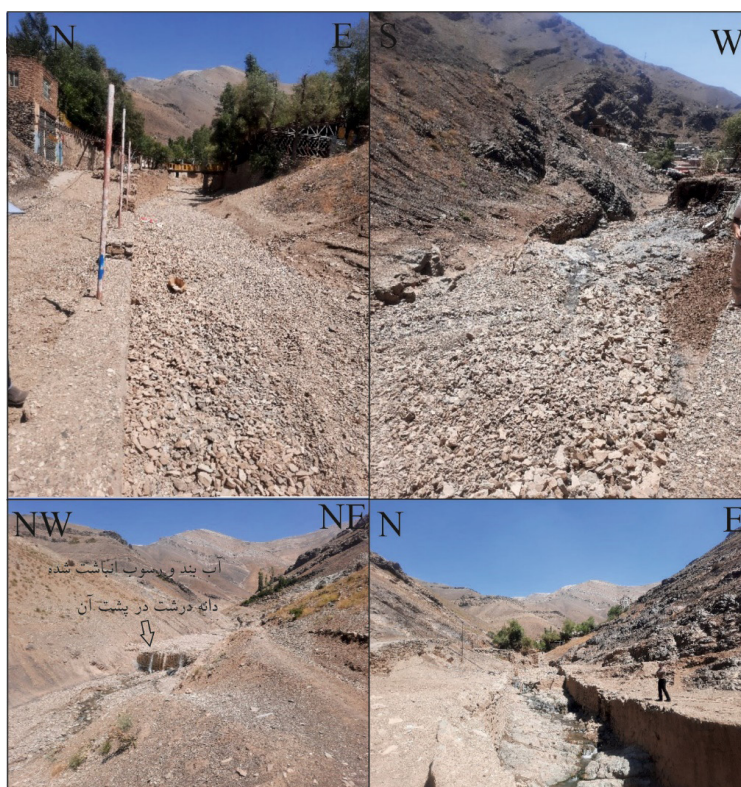
خود قدرت تخریب جریان‌های گلی را افزایش می‌دهد. به همین دلیل نیز هیچ‌گونه پادگانه (تراس) رودخانه‌ای در این رودخانه تشکیل نمی‌گردد. حضور سنگ‌های درشت و زاویه‌دار در اندازه شن و خرده سنگ در بستر کانال رودخانه (نه به صورت بارهای طولی) نشانگر عملکرد جریان‌های گلی در سیل اخیر می‌باشد. حضور سنگ‌های درشت و زاویه‌دار در کانال رودخانه به صورت محلی و رخنمون بستر سنگی رودخانه نشان‌دهنده نقش توپوگرافی ناهموار بستر سنگی رودخانه در تجمع محلی سنگ‌های دانه درشت در بستر رودخانه می‌باشد. حدود ۳۰ بند آبخیزداری در امامزاده داوود به مساحت ۴۵۰ هکتار وجود دارد که فاقد پوشش گیاهی هستند. این بندهای آبخیزداری چنانچه به موقع لایروبی شوند و دارای فضای خالی باشند، می‌توانند از شدت سیلاب بکاهند و نقش اساسی در تجمع رسوبات دانه‌درشت در کانال رودخانه داشته باشند. در بررسی‌های به عمل آمده، به نظر می‌رسد لایروبی آب‌بندها مورد توجه نبوده است و حجم و فضای خالی پشت آن‌ها، با گذشت زمان توسط رسوب پر شده و بنابراین، عملکرد کاملی نداشته‌اند اما به‌رحال تا حدودی مفید عمل کرده‌اند (شکل ۷).

شکل ۷- نمایی از آب‌بندهای ساخته شده در مسیر رود در بالادست امامزاده.

Figure 7. View of dams built along the river upstream of Imamzadeh.

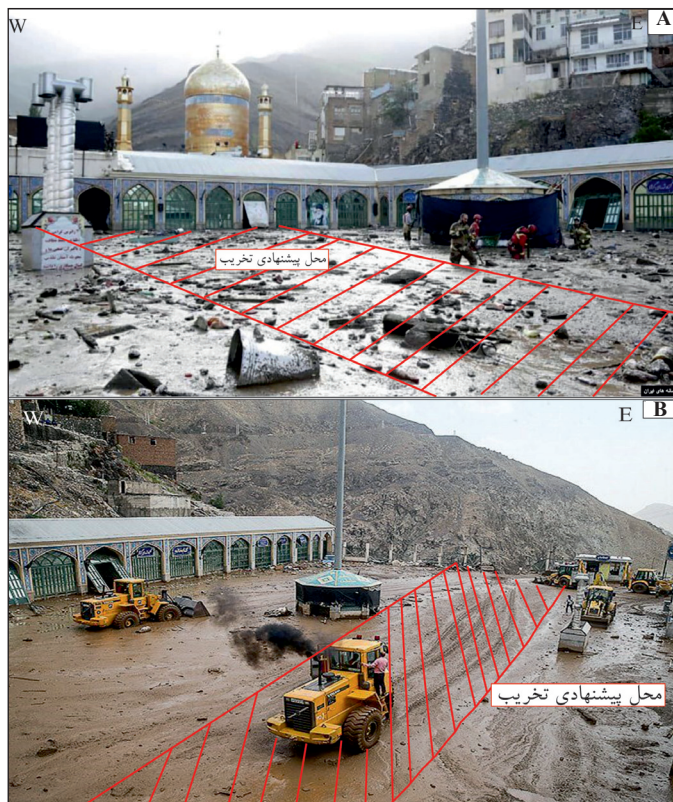
شکل ۸- پیشنهاد تخریب بخشی از حیاط جنوبی باز کردن مسیر کانال اصلی رود (A) نگاه به سمت شمال، (B) نگاه به سمت جنوب.

Figure 8. Proposal to demolish part of the south courtyard to open the main stream of the river A) looking at North, B) looking at South.

پس از بررسی‌های انجام شده از فیزیوگرافی رود و ساخت و سازهای انجام شده، توصیه می‌شود که هر چه سریع‌تر، سقف ایجاد شده بر روی رودخانه که هم اکنون فضای بین حرم اصلی و حرم غلام است، تخریب شود (شکل‌های ۸ و ۹)، مسیر رود کاملاً باز و آشکار شود و توسط پل‌های مرتفع عبور عابر، ارتباط بین بخش باختری و خاوری امامزاده برقرار شود. در طول مسیر رود، جایی که سقف ساخته شده است، هیچ حرمی برای رود در عرض آن، در نظر گرفته نشده است. این به آن مفهوم است که در زمان سیلاب، یک حجم زیادی از آب به همراه ذرات معلق و قطعات بزرگ‌تر، فضای کافی برای عبور را نخواهند داشت و در چنین شرایطی قطعات درشت مانند سنگ‌های بزرگ، قطعات درخت، اجسامی که سیلاب با خود حمل نموده‌اند، دهانه کانال را در ابتدای جایی که سقف بر روی رود ساخته شده است را می‌بندد و امکان ادامه مسیر حرکت رود در خارج از کانال اصلی رخ خواهد داد. از این رو، باید هر جا که رود مسقف شده است، برداشته شود و رستوران‌های ایجاد شده بر روی محدوده مسقف نیز تخریب و به مناطق مرتفع‌تر منتقل شوند. همچنین ورود هر گونه خودرو بالاتر از درب اصلی امامزاده، غیر اصولی و مخاطره آمیز است.
