# تحلیل سینماتیک زمین لغزش امام زاده علی - جاده هراز

## Kinematics analysis of Emamzadeh Ali Landslide in Haraz Road, Central Alborz

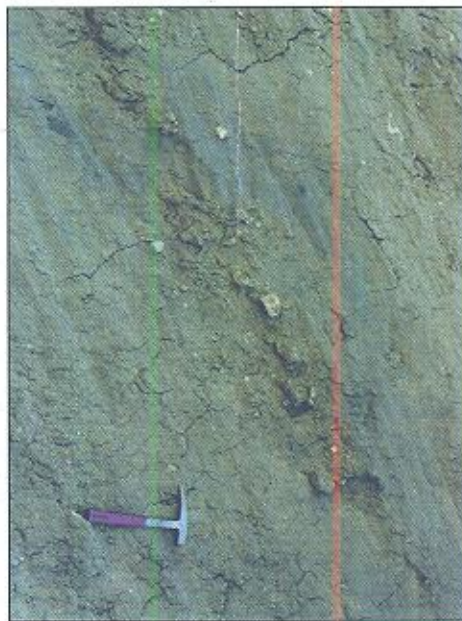
شکل (۳) خش لغزش ایجاد شده در اثر حرکت توده گسیخته در رانش امام زاده علی که در خاک‌های متراکم شده در سطح برشی پرتگاه جانی تشکیل شده است، نگاه سوی شمال.

ج - حرکت برشی توده گسیخته شده منجر به تشکیل خش لغزهایی در امتداد دیواره پرتگاه جانبی (سوی شمال خاوری) زمین لغزش شده است. (شکل ۲) این خش لغزها را در بخشهای میانی دیواره پرتگاه جانبی (پرتگاه سمت راست) زمین لغزش نشان می‌دهد. بررسیهای صورت گرفته بر روی اندازه زاویه‌ای ریک (Rake) این خش لغزها نشانگر افزایش شیبی از حدود ۲۰ تا ۲۵ درجه در پایین بست به حدود ۷۵ تا ۸۰ درجه در بالادست پرتگاه مزبور بوده که تاییدی بر وجود مؤلفه چرخشی و انتقالی در این رانش است. به این مفهوم که توده گسیخته شده در امتداد یک منحنی به طرف پایین حرکت کرده است (توجه داشته باشید که پرتگاه جانبی خود بخشی از سطح گسیختگی اصلی است).

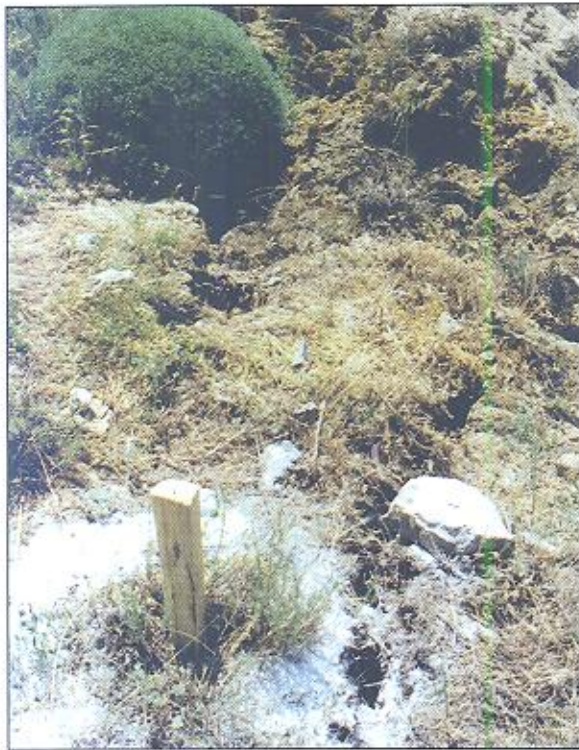
شکل (۵) ترکهای کنشی En-Echelon در حاشیه سمت راست لغزش و در نزدیکی عبور روند سطح برشی کناری زمین لغزش- میزان بازشدگی در دو انتهای ترک ۷cm و در قسمت میانه ۱۲cm و عمق آن بیش از ۲۰cm است.

پدایش ترکهای کششی با آرایش پلکانی (En Echelone) در سطح زمین می‌گردند. (شکل، ۴C). این دسته ترکهای پلکانی بر حاشیه سمت راست رانش، با زاویه ۴۵ درجه در جهت حرکت عقربه‌های ساعت و بر حاشیه سمت چپ با زاویه ۴۵ درجه در خلاف جهت حرکت عقربه‌های ساعت به ترتیب نسبت به سطح برشی جانبی راستگرد رانش و سطح برشی جانبی چپگرد آن جهت‌گیری نموده و تشکیل شده‌اند. ادامه حرکت توده لغزشی منجر به بازشدگی بیشتر ترکهای مزبور می‌گردد. (شکل، ۵).
