تعیین جهت‌داری ناپیوستگی‌ها با استفاده از روش فتوگرامتری مطالعه موردی: معدن شماره ۱ گل‌گهر

Determination of the Discontinuity Orientation Using Photogrammetric Method (Case Study: Golgohar Mine No. 1)

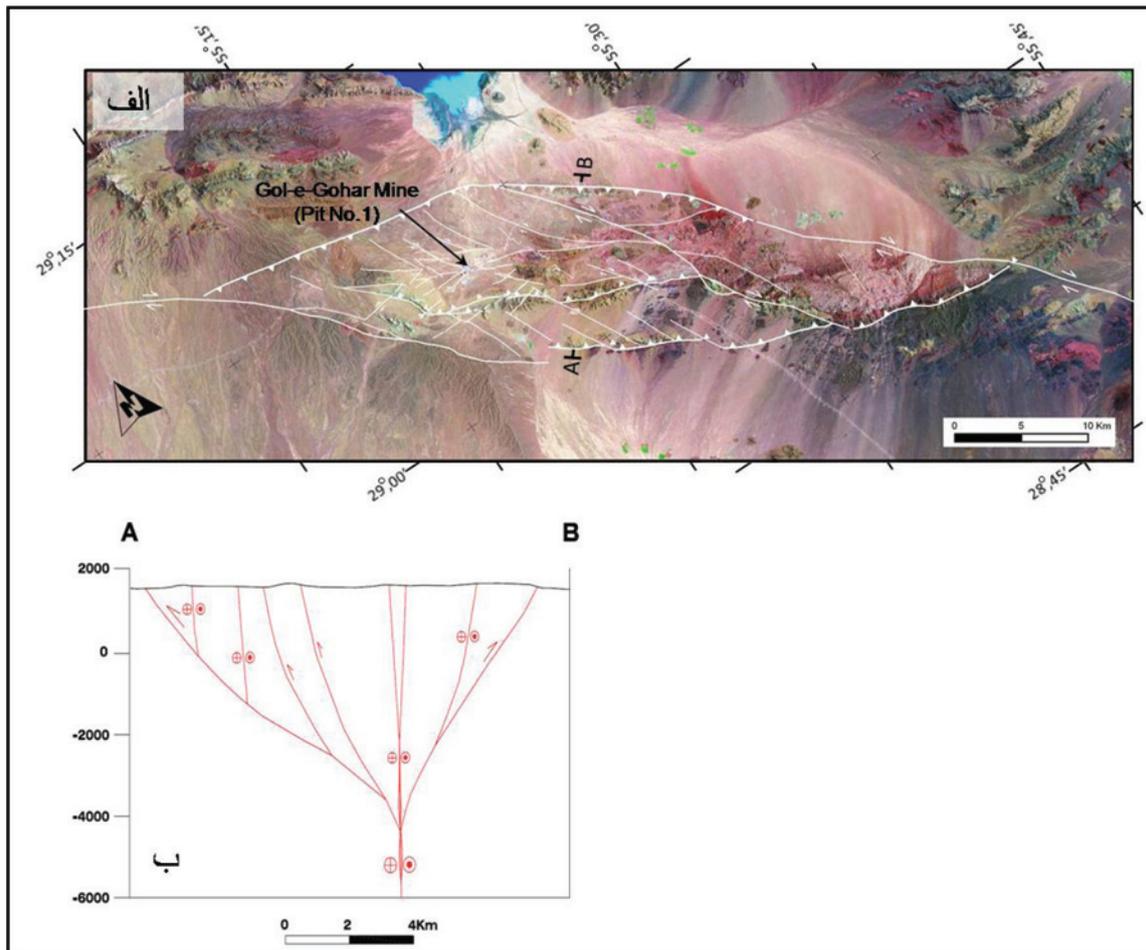
شکل ۱- الف) پهنه لژی شکل فشارشی حاصل از خمش به سمت چپ گسل امتداد لغز راست‌بر؛ ب) برش ساختاری در عرض پهنه لژی شکل که نشان‌دهنده ساختار گل‌مانند است (حسن‌پور و همکاران، ۱۳۹۰).

امتدادلغز قابل مشاهده هستند. در محدوده معدن نیز افزون بر گسل‌های امتدادلغز و معکوس، گسل‌های نرمال و درزه‌های بزرگ کششی با بازشدگی قابل ملاحظه قابل مشاهده هستند. آنچه که در به‌وجود آمدن گسل‌های جوان در قالب گسل‌های معکوس و امتدادلغز و نرمال دخیل بوده است وجود یک گسل زیرسطحی امتدادلغز راست‌بر با راستای NW-SE است که در راستای خود خمش به سمت چپ پیدا کرده است. این وضعیت سبب به‌وجود آمدن پهنه لنزی شکل فشارشی در گستره شده است که مرزهای شمال‌خاوری و جنوب‌باختری آن به ترتیب گسل‌های راندگی با شیب به سمت جنوب‌باختر و شمال‌خاور هستند. پهنه یادشده در مقطع ساختاری عمود بر امتداد خود ساختار گل مانند (Flower Structure) دارد (شکل ۱) (حسن‌پور و همکاران، ۱۳۹۰).

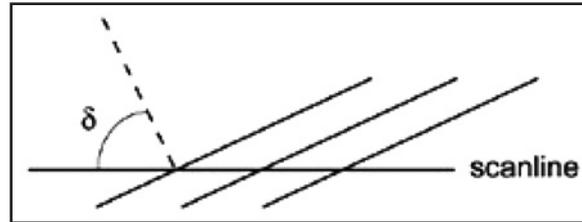
شکل ۲- تصحیح خطای جهت‌داری (Priest, 1993).

فاکتور تصحیح باید برای آن دسته از ناپیوستگی‌هایی که نرمال آنها دارای زاویه حاده نسبت به نرمال خط برداشت یا پنجره برداشت می‌باشند، اعمال گردد (Priest, 1993; Terzaghi, 1965). این تصحیح هندسی (W) بر اساس معادله زیر صورت می‌گیرد.

که در آن δ زاویه حاده بین نرمال دسته ناپیوستگی‌ها و خط برداشت یا پنجره نمونه‌برداری است (شکل ۲). وقتی زاویه به ۹۰ درجه نزدیک می‌شود، کسینوس به صفر نزدیک شده و مقدار W به بی‌نهایت می‌رود که باعث بیش برآورد چگالی می‌شود (Priest, 1993).

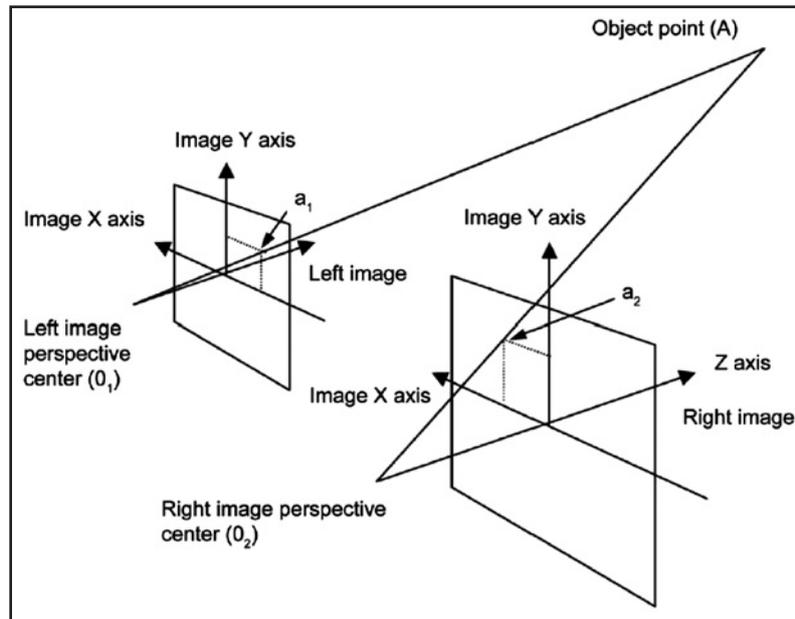
شکل ۳- هندسه تعیین موقعیت نقطه A از شی. عکس‌های سمت چپ و راست در برابر مراکز چشم‌انداز دوربین قرار دارند (Sturzenegger, 2010).

فتوگرامتری تحلیلی واژه‌ای است که محاسبات ریاضی مختصات نقاط موجود در فضای شی را بر اساس پارامترهای دوربین، مختصات عکس اندازه‌گیری شده و نقاط کنترل در زمین توصیف می‌کند (Wolf & Dewitt, 2000). فتوگرامتری تحلیلی بر اساس نظریه اختلاف دید (برجسته‌بینی) است که جابه‌جایی ظاهری در موقعیت یک شی با توجه به موقعیت دوربین است. در شکل ۳ اختلاف منظر نقطه شی A تفاوت میان مؤلفه x از نقاط عکس a1 و a2 است. موقعیت سه‌بعدی نقطه شی A سپس به وسیله روابط بین موقعیت نسبی آن روی دو عکس و مرکز تصویر دوربین اندازه‌گیری می‌شود. به معنای دیگر، اگر جهت‌داری‌های خارجی دو دوربین با مراکز تصویر O1 و O2 معلوم باشند، مختصات (XA, YA, ZA) از نقطه شی A، با اندازه‌گیری مختصات عکس (x1, y1) و (x2, y2) از a1 و a2 متناظر آن می‌تواند محاسبه شود (Atkinson, 1996). این فرایند که تعیین موقعیت سه‌بعدی یک نقطه از شی در فضای سه‌بعدی است، تقاطع (intersection) نامیده می‌شود.

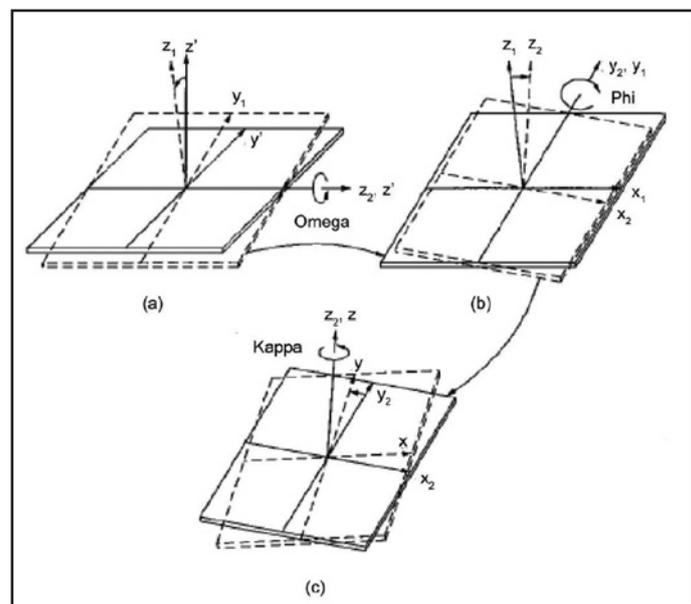
شکل ۴- زوایای (a) ω ، (b) ϕ و (c) κ از عکس‌های شیب‌دار برای جهت‌داری خارجی از عکس (Sturzenegger, 2010).

فرایند دیگری که جهت‌داری‌های خارجی یک دوربین را بر اساس تعدادی از نقاط شی از مختصات عکس محاسبه می‌کند برش (resection) نامیده می‌شود. شش عنصر جهت‌داری خارجی یک دوربین موقعیت‌های X، Y، Z از مرکز تصویر و زوایای ω ، ϕ و K هستند (شکل ۴). برش می‌تواند با استفاده از مختصات نسبی یا مطلق حداقل ۷ نقطه از شی روی عکس انجام گردد و شش عنصر جهت‌داری خارجی و مقیاس به دست آید (Adam Technology, 2007). سپس برآورد برش اولیه می‌تواند با استفاده از یک الگوریتم که تطابق خوشه‌ای (bundle adjustment) نامیده می‌شود تصحیح شود. این الگوریتم با استفاده از معیار حداقل مربعات برای تعیین بهترین برآورد از ۶ پارامتر جهت‌داری خارجی از هر دوربین پایه‌گذاری شده است (Chandler, 1999).

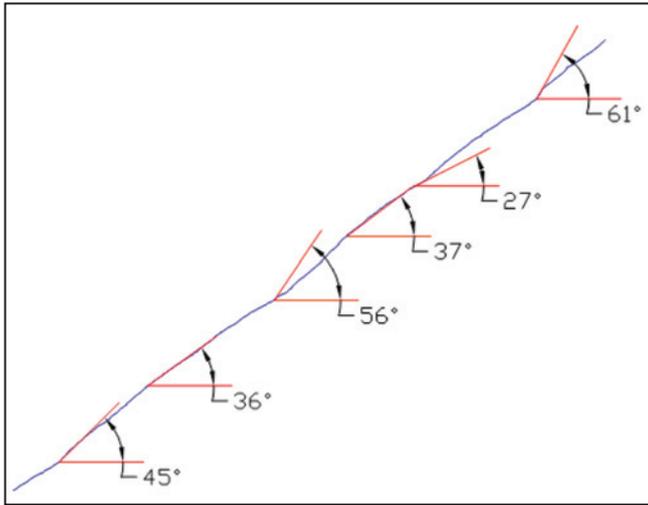
شکل ۶- مقطع یک درزه بزرگ به همراه شیب‌های مماس شده به آن در بخش‌های مختلف.

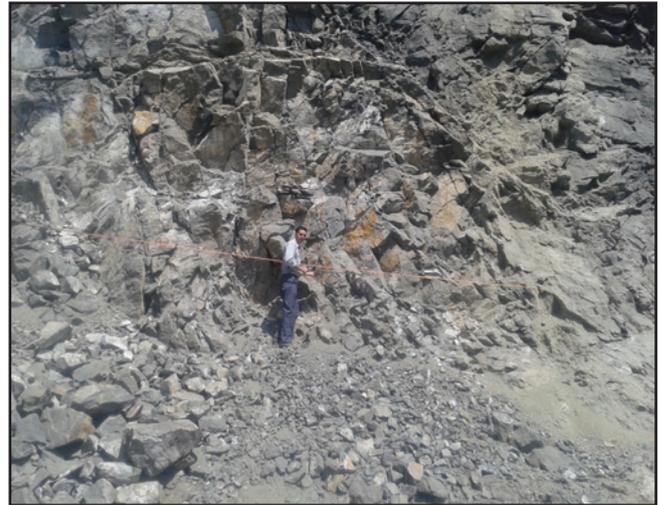
شکل ۵- نمایی از وضعیت ناپیوستگی‌ها و خط برداشت.

به منظور برداشت ناپیوستگی‌ها در معدن شماره ۱ گل‌گهر سیرجان یک رخنمون سنگی در دیواره شمالی این معدن که جنس سنگ آن غالباً از مگنتیت تشکیل شده بود انتخاب شد. از دو ایستگاه برای عکس‌برداری استفاده شد. فاصله دو ایستگاه از یکدیگر برابر با ۱۰/۸ متر و فاصله آنها از رخنمون سنگی ۳۳ متر انتخاب شد. از دوربین Canon مدل 5DMK II 0244 با فاصله کانونی ۵۰ میلی‌متر استفاده شد. از هر ایستگاه ۵ عکس از رخنمون به‌گونه‌ای تهیه شد که عکس‌ها تقریباً ۶۰ درصد همپوشانی داشته باشند. همچنین در روی رخنمون، ۸ نقطه به وسیله رنگ مشخص و مختصات دقیق آنها به وسیله دوربین نقشه‌برداری خوانده شد. از این نقاط به عنوان نقاط کنترلی در نرم‌افزار استفاده شد. سپس در پاشنه این رخنمون برداشت درزه‌ها به روش خط برداشت انجام شد. از آنجایی که مگنتیت دارای خاصیت مغناطیسی است، استفاده از کمپاس به منظور اندازه‌گیری جهت شیب ناپیوستگی‌ها غیر ممکن می‌شود. برای این کار دو میخ چوبی به دو طرف سینه کار متصل شد. یک متر پارچه‌ای بین آنها بسته و مختصات میخ‌ها به وسیله دوربین نقشه‌برداری خوانده شد. سپس مقدار شیب ناپیوستگی‌های قطع‌کننده متر پارچه‌ای به وسیله کمپاس و جهت شیب آنها به وسیله خط کش کلینورول برداشت شد. نمایی از وضعیت ناپیوستگی‌ها و خط برداشت در شکل ۵ نشان داده شده است.

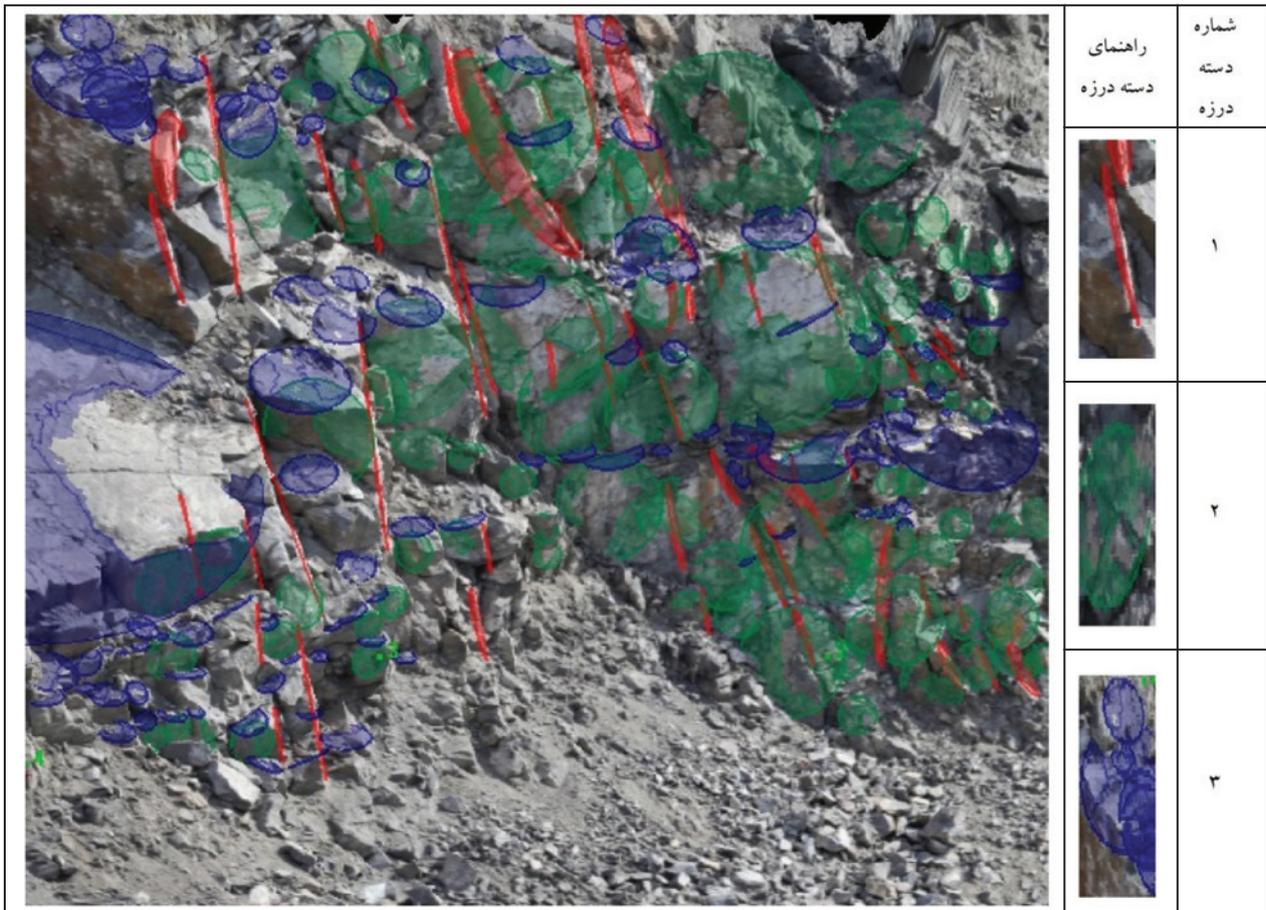
شکل ۷- نمایی از دسته‌دازه‌های مشخص شده به همراه مدل سه‌بعدی.

سپس عکس‌ها و نقاط کنترلی به نرم‌افزار 3DM Analyst Mine Mapping Suite وارد و مدل سه‌بعدی آن ساخته شد. توصیف ناپیوستگی‌ها با برآزش دستی صفحات روی سطوح قابل تشخیص یا خط‌اثرهای موجود در مدل سه‌بعدی انجام گرفت. در روش فتوگرامتری برای تعیین صفحه نماینده یک ناپیوستگی، چندین نقطه روی سطح ناپیوستگی رقومی شده و میانگین صفحه عبوری از این نقاط به عنوان نماینده آن ناپیوستگی در نظر گرفته می‌شود. بنابراین جهت‌داری این ناپیوستگی حاصل برآزش چندین نقطه به ناپیوستگی است که دارای دقت بالاتری است. اما در روش خط برداشت از آنجایی که مقدار کوچکی از سطح ناپیوستگی جهت برداشت جهت‌داری استفاده می‌شود بنابراین می‌تواند دارای خطا باشد. مقطع یک درزه بزرگ در جهت شیب به همراه خط‌های مماس شده به آن در بخش‌های مختلف در شکل ۶ نشان داده شده است. همانطور که دیده می‌شود بخش‌های مختلف آن دارای شیب متفاوتی است و در نظر گرفتن یک شیب میانگین برای آن (که در اینجا برابر با ۳۷ درجه است) ضروری است. در همه این نرم‌افزارها فرض می‌شود که ناپیوستگی‌ها دایره‌ای هستند. دسته درزه‌های مشخص شده به همراه مدل سه‌بعدی در شکل ۷ نشان داده شده است.

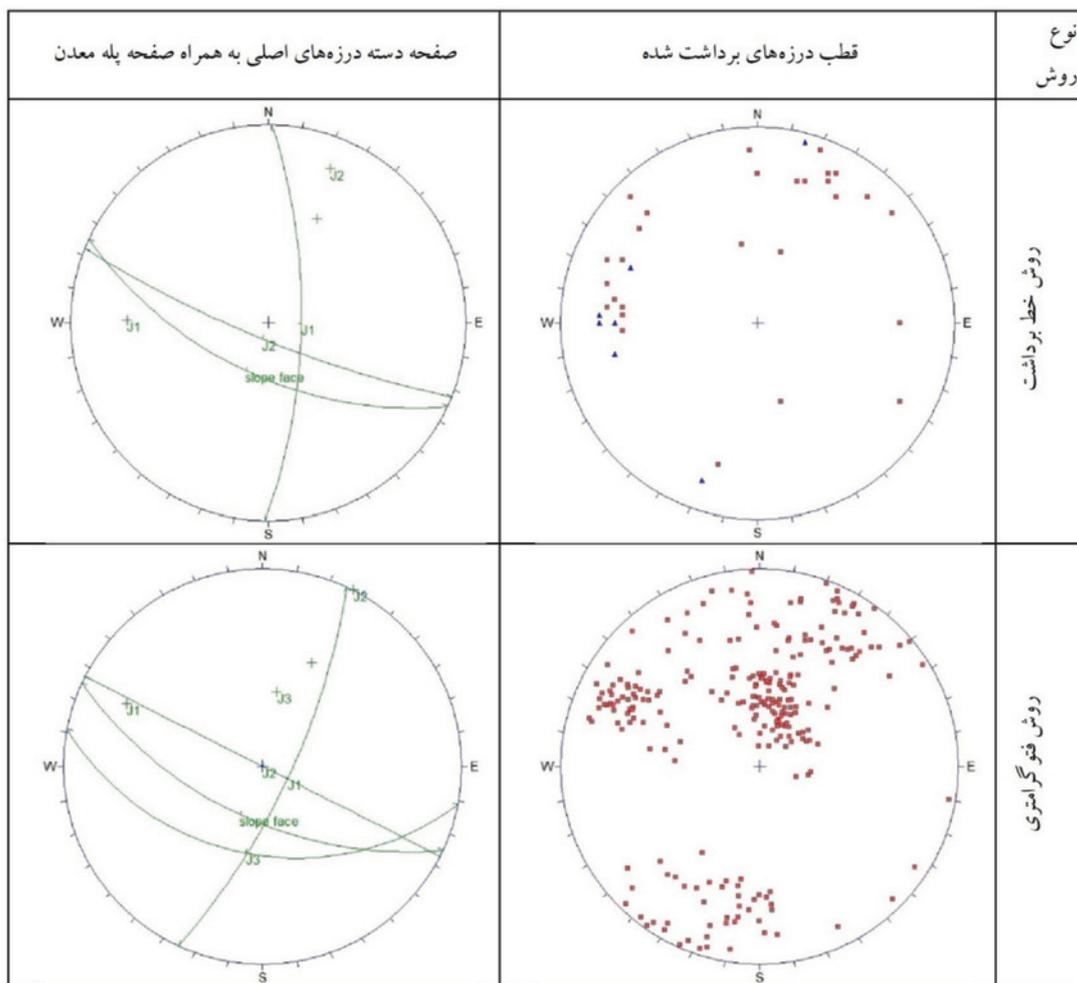
شکل ۸- دایره استرونت ناپیوستگی‌های برداشت شده.

تعداد درزه‌های برداشت شده در روش خط برداشت برابر با ۴۲ درزه و در روش فتوگرامتری برابر با ۲۵۸ درزه است. قطب درزه‌های برداشت شده و صفحه میانگین دسته درزه‌ها برای دو روش در شکل ۸ و جهت‌داری دسته درزه‌های اصلی در جدول ۱ نشان داده شده‌اند. جهت‌داری رخنمون پله معدن برابر با ۶۰/۲۰۵ است. همانطور که دیده می‌شود در روش خط برداشت ۲ دسته درزه وجود دارد، در صورتی که در روش فتوگرامتری تعداد ۳ دسته درزه مشخص شده است. دسته درزه شماره J1

دارای شیب تقریباً مشابه در هر دو روش است، اما جهت شیب آن دارای اختلاف ۲۴ درجه‌ای است که علت آن برداشت تعداد درزه‌های بسیاری از این دسته درزه در بخش‌های بالاتر شیب با استفاده از روش فتوگرامتری است. در جدول ۲ میزان خطا در برداشت جهت‌داری‌ها نشان داده شده است. دسته درزه J2 نیز دارای اختلاف شیب ۱۰ درجه و جهت شیب ۵ درجه است که دلیل آن تعداد زیاد درزه‌های برداشت شده و جامعه آماری بیشتر این دسته درزه در روش فتوگرامتری است. اما دسته درزه J3 (که دسته درزه بحرانی از منظر پایداری شیب می‌باشد) فقط در روش فتوگرامتری برداشت شده است و در روش خط برداشت تنها تعداد دو درزه از آن وجود دارد. این دسته درزه دارای امتداد تقریباً موازی با خط برداشت است که باعث می‌شود احتمال برداشت آن کم شود. همچنین به دلیل موازی بودن امتداد دیواره‌های در حال کار با امتداد شیروانی معدن، رخنمون‌های عمود بر رخنمون برداشت شده جهت برداشت درزه‌ها به روش خط برداشت وجود ندارد و همچنین به دلیل مسائل ایمنی و نبود تجهیزات نمی‌توان درزه‌ها را در یک خط برداشتی عمود بر خط برداشت اول و یا به روش پنجره‌ای برداشت کرد. از طرف دیگر به علت آنکه جهت شیب این دسته درزه تقریباً با جهت شیب پله یکسان است، می‌تواند ناپایداری صفحه‌ای را به دنبال داشته باشد.
